A MORADIA NO CONTEXTO DO CONFLITO POR TERRA: COMUNIDADE NEGRA RURAL QUILOMBOLA PORTO DOM JOÃO

3 A Questão Habitacional em Porto Dom João

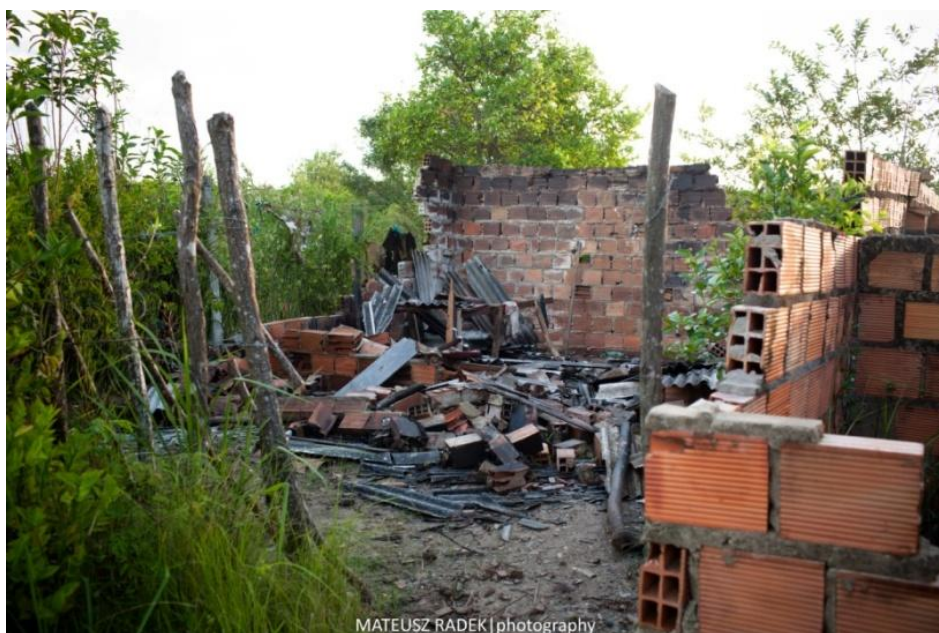
Foto 1 - Habitação que foi demolida.

As habitações existentes em Porto Dom João, atualmente, são bastante precárias. A maior parte das casas foi construída em situação de emergência, pois, nos últimos oito anos, várias habitações foram derrubadas. Neste processo, alguns moradores perderam suas casas mais de uma vez. Assim, na paisagem local ainda existe a referência destes difíceis momentos para a comunidade, fato que pode ser observado na Foto 1.

Em outubro de 2010, ocorreu a primeira ação de derrubada das casas, com a presença da polícia e de agentes da prefeitura (Secretaria de Meio Ambiente). Neste momento, tratores derrubaram cinco casas. Na segunda derrubada, outras cinco casas foram destruídas, mas, a comunidade trabalhou rápido para reconstruí-las. Na terceira vez, derrubaram várias cercas dos quintais. Numa quarta vez, derrubaram duas casas.

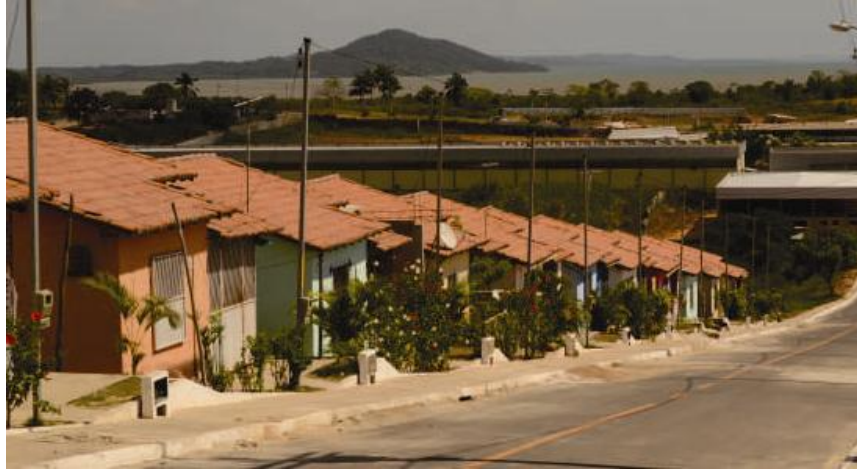
Foto 2 – Paisagem do Conjunto Habitacional João Carlos Silva Falcão.

A Foto 2 mostra uma paisagem do Conjunto Habitacional João Carlos Silva Falcão que, tem duas características comuns ao programa Minha Casa Minha Vida: a padronização das edificações e lotes muito pequenos e aproveitamento máximo do terreno. . Outro aspecto observável é a distância das habitações do Conjunto Habitacional da água, vista no horizonte da imagem, local de trabalho dos pescadores e marisqueiras.

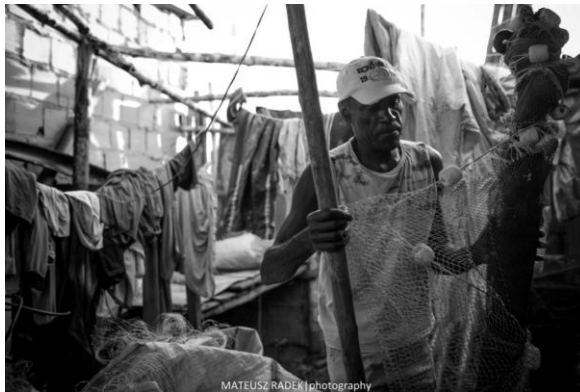
Foto 4 - Habitação de Pescador.

Como a comunidade quilombola tem na atividade de pesca e mariscagem sua maior fonte de renda, a implantação das casas é próxima ao rio Dom João, normalmente com larguras pequenas e com poucos recuos laterais. A ideia é aproveitar ao máximo a linearidade da costa oferecedora do recurso hídrico. Além disso, as casas demandam de espaços de apoio para as

atividades de mariscagem e, de um local para guardar os apetrechos da pesca e da embarcação, conforme ilustra a Foto 4. Por isso, o acesso ao rio, ao mangue e ao mar é extremamente importante e estratégico para este grupo social.

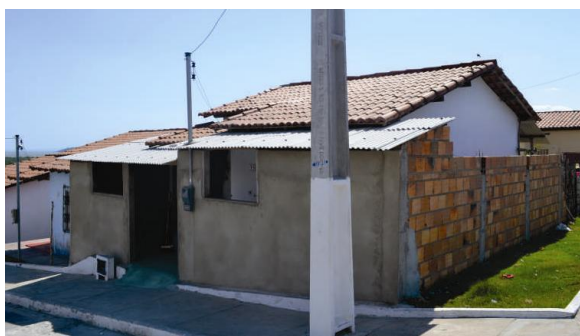
Fotos 5– Habitação Adaptada para Comércio e Bar Improvisado no Conjunto Habitacional João Carlos Silva Falcão.

No caso das habitações do Conjunto Habitacional João Carlos Silva Falcão, as casas padronizadas e de pequena dimensão dificultam o uso misto. A Foto 5 mostra a tentativa de adaptação de uma casa para comércio. A Foto, também permite observar a vedação da casa com muro, mostrando a necessidade de se proteger, ou, de se isolar de agentes externos, característica comum em meio urbano (não rural, como é Porto Dom João).

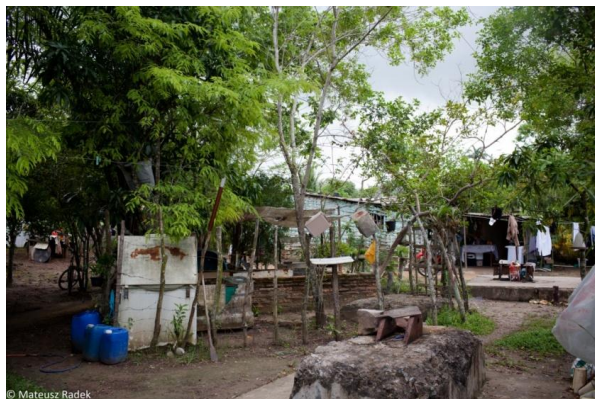
Foto 6 - Habitação e Quintal.

Os quintais são essenciais para a reprodução social de uma família vivente no meio rural. São nos quintais que se estabelecem as hortas, as árvores frutíferas e as criações de pequenos animais. No caso de Porto Dom João os quintais, oferecem, também, espaço a criação do guaiamu (Foto 6).

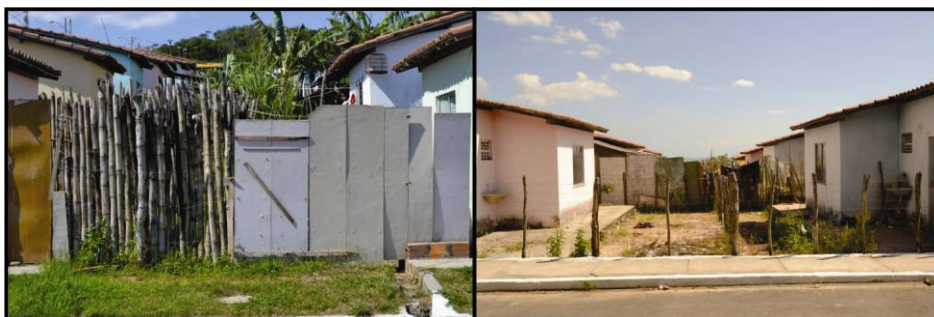
Fotos 7 e 8 – Quintais com e sem Uso no Conjunto Habitacional João Carlos Silva Falcão.

As fotos 7 e 8 mostram algumas apropriações e, não apropriações de quintais no Conjunto Habitacional. Em uma das casas é possível observar que foram plantadas bananas. Também se pode perceber que os quintais trabalhados estão fechados, possivelmente por questão de segurança e privacidade, os que não estão tendo uso, estão abertos.
